## ICOMOS Slovenija

#### Obrazec – Seznam ogrožene dediščine v Sloveniji

Plečnikova kapela Srca Jezusovega v sklopu nekdanjega jezuitskega samostana na Taboru

Maribor, Ljubljanska cesta 13, parc. št. 931 k.o. 659 – Tabor (objekt s kapelo)

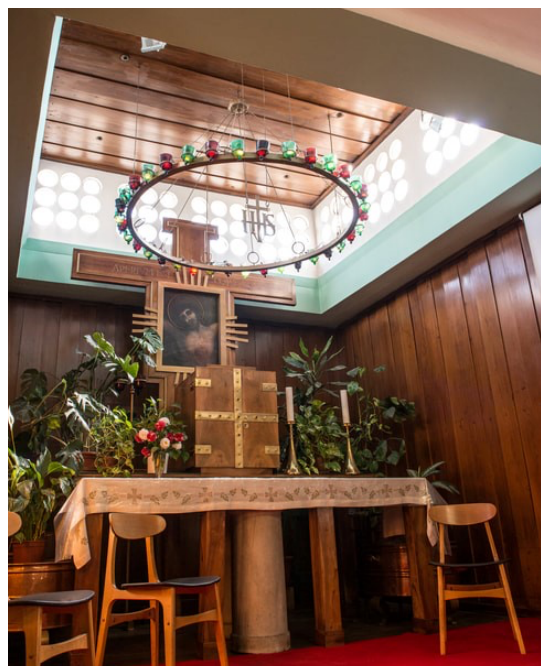
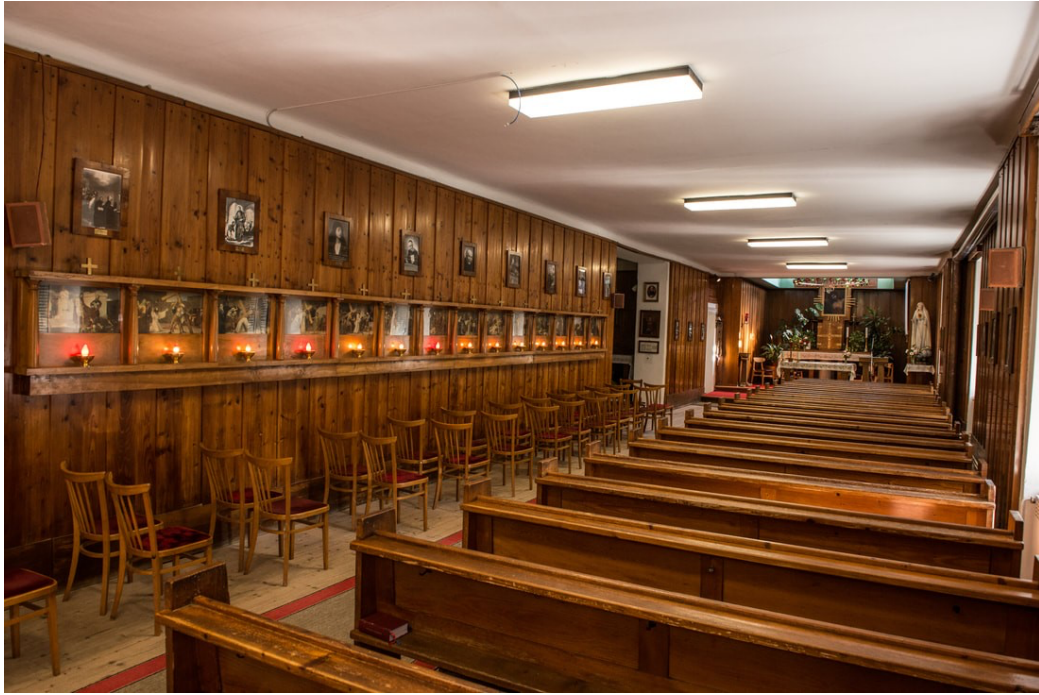
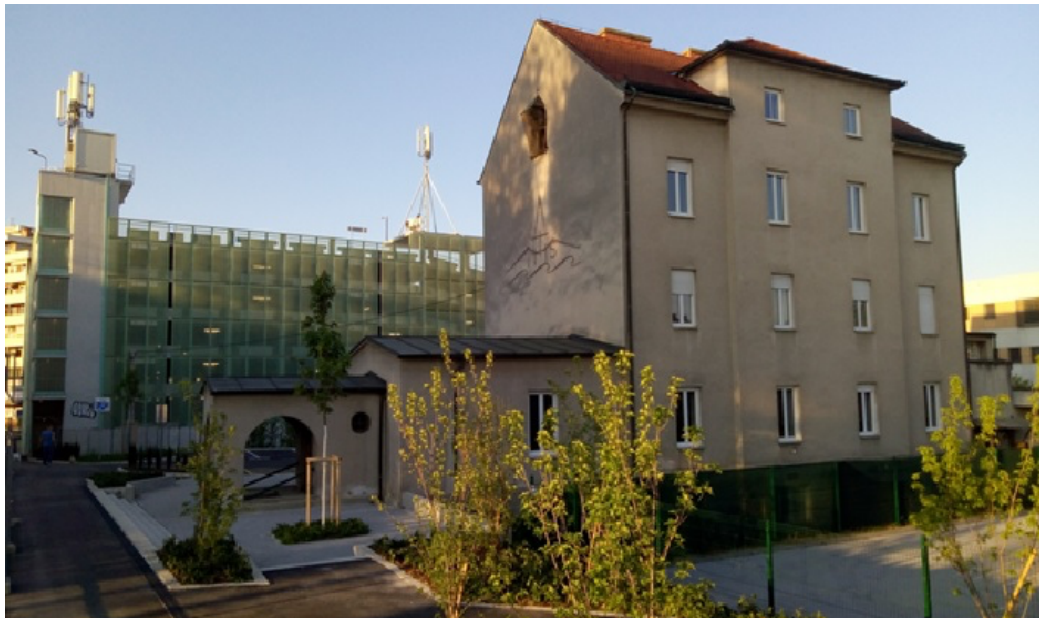
##### Fotografija ogrožene dediščine: (velikost cca 15 x 10 cm, 300 dpi)

Poškodbe na objektu so vidne in se stopnjujejo.
